Unwetter 2005: Photogrammetrie im Einsatz mit Helikopter und Kleinbild- kamera bei Naturkatastrophen

K. Budmiger, M. Zesiger

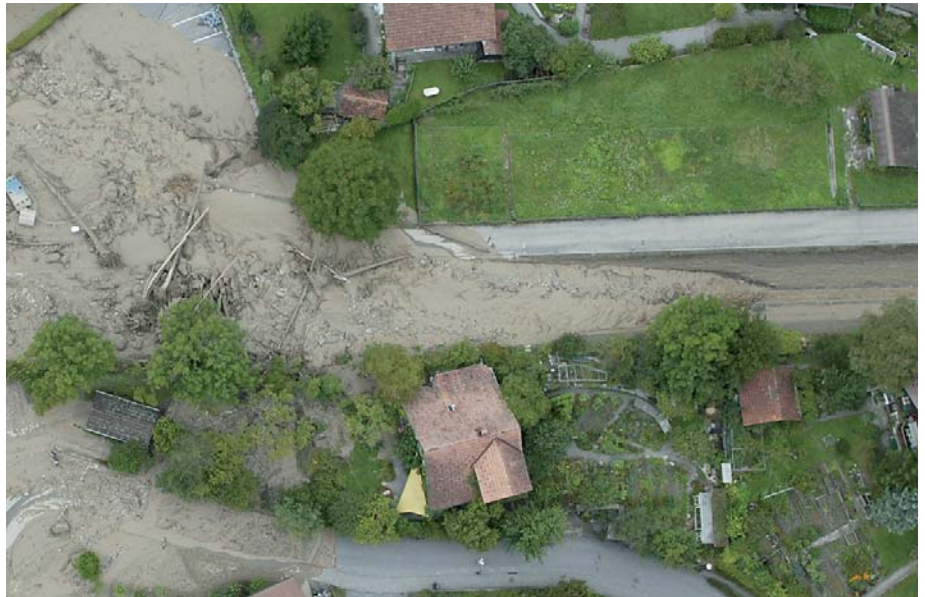
Abb. 1: Bilder hoher Auflösung erlauben die genaue Rekonstruktion der beteiligten Prozesse.

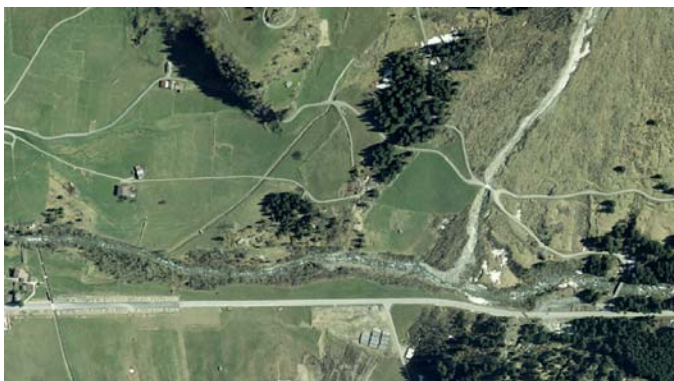
Abb. 2: Der Aarelauf und die Strasse oberhalb Guttannen vor dem Ereignis.

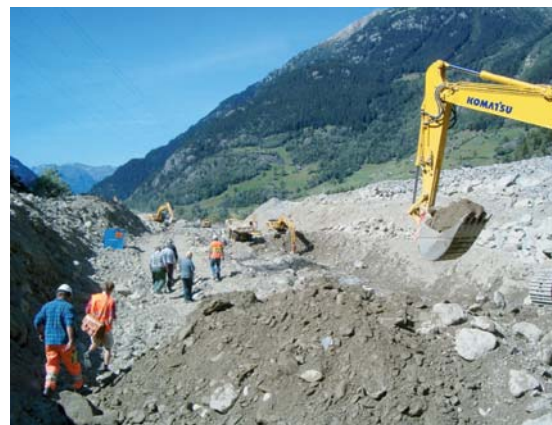
Abb. 4: Um in den Ablagerungsbergen die Übersicht zu behalten, müssen gute geometrische Grundlagen zur Verfügung stehen.

halten und das Dorf wurde am 22. August von der Aare überschwemmt. Als Sofortmassnahme musste für die Aare ein neues Bett gegraben und eine Notstrasse zur Sicherstellung des Zugangs zu den Kraftwerkenanlagen der KWO gebaut werden (Abb. 4). Nach der Befliegung vom 23. August wurden die Luftbilder noch in derselben Nacht orientiert und ausgewertet. Damit standen zur Planung und Ausführung dieser riesigen Erdarbeiten bereits am 24. August die photogrammetrischen Daten der neuen Topographie und die Mächtigkeit der Schuttablagerung bereit. Ähnliche Beispiele wären aus Brienz, dem Diemtig- und dem Lüttschental zu zeigen.

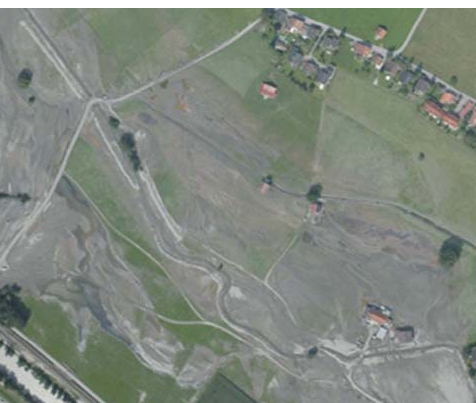
Abb. 5: Gebiet des Aaredammbuchs bei Meiringen im Originalbild (links) und im entsprechenden Ausschnitt Prozessraumkarte (rechts, hier nur Prozess «Wasser» dargestellt).

Ein wichtiges Resultat bildet die *Prozessraumkarte*, die vom Oberingenieur Kreis I in Auftrag gegeben wurde. Ziel dieser Karten war eine flächige Darstellung der Prozessräume, aufgeteilt nach den Prozessarten Wasser, Murgang und Erosion (vereinfacht). Detailinformationen zu den einzelnen Prozessen wurden nicht nachgefragt. Mit Hilfe von Luftbildern vom 23. August 2005 konnten die betroffenen Flächen einfach und eindeutig identifiziert und erfasst werden, da die maximalen Wasserstände noch sehr deutlich sichtbar waren.

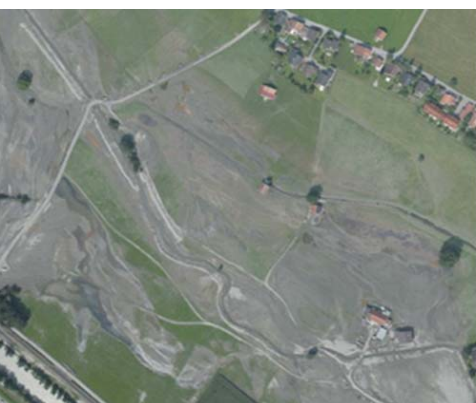
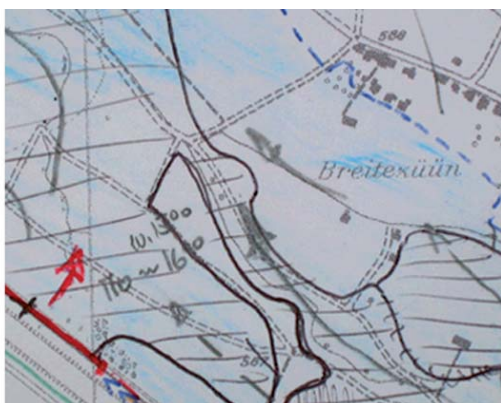
Abb. 6: Provisorische Handskizze für die Ereignisdokumentation am Beispiel des Aaredammbuchs bei Meiringen.

Ein weiteres Produkt ist die *Ereignisdokumentation*. Im Unterschied zu den Prozessraumkarten wurde hier explizit Wert auf eine Erfassung möglichst vieler Informationen wie Fliessrichtung, Mächtigkeit der Ablagerungen, Fliessgeschwindigkeiten etc. gelegt. Diese Angaben sind für das Prozessverständnis von grosser Bedeutung. Im Zusammenhang mit dieser Aufgabenstellung ist der hohe Detaillierungsgrad der Aufnahmen hervorzuheben, der oftmals eine Identifizierung der entscheidenden Formen und Strukturen ohne aufwändige und dadurch teure Feldbegehungen ermöglichte.
